Vol. 2 Nr. 82 2007

# Miljøovervåking Trondheim lufthavn

Overvåking av overvann og grunnvann og  
vurdering av resipientforhold

<i>Dato/Date:</i> 21.08.07	<i>Tilgjengelighet/Availability:</i> Lukket	<i>Prosjekt nr./Project No.:</i> 2110165	<i>Arkiv nr./Archive No.:</i>
<i>Rapport nr./Report No.:</i> Vol.2 82/2007	<i>ISBN-nr.:</i>	<i>Antall sider/Number of pages:</i> 34	<i>Antall vedlegg/Number of appendix:</i> 3

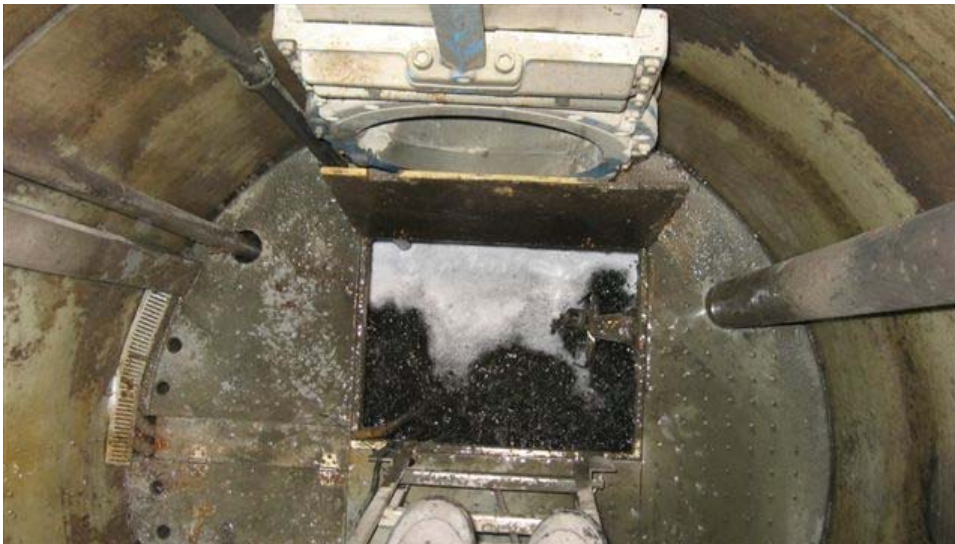
Nivålogging i pumpekummen synes å dokumentere at det har skjedd overløp til Stjørdalselva i 8 eller 9 episoder gjennom avisings sesongen. Det er vanskelig å anslå mengden glykol som har blitt ført i overløp til Stjørdalselva, da det er usikkerhet både mht. konsentrasjon og vannføring. Anslag knyttet til mengde glykol pumpet til kommunalt dyputslipp kan ikke gjøres pga manglende vannføringsmålinger for vann pumpet til kommunal ledning. Det ble heller ikke gjort registreringer av pumpeetid.

Figur 9. Foto ned i pumpekum for glykolholdig vann. Viser mellomdekk og overløp til Stjørdalselva

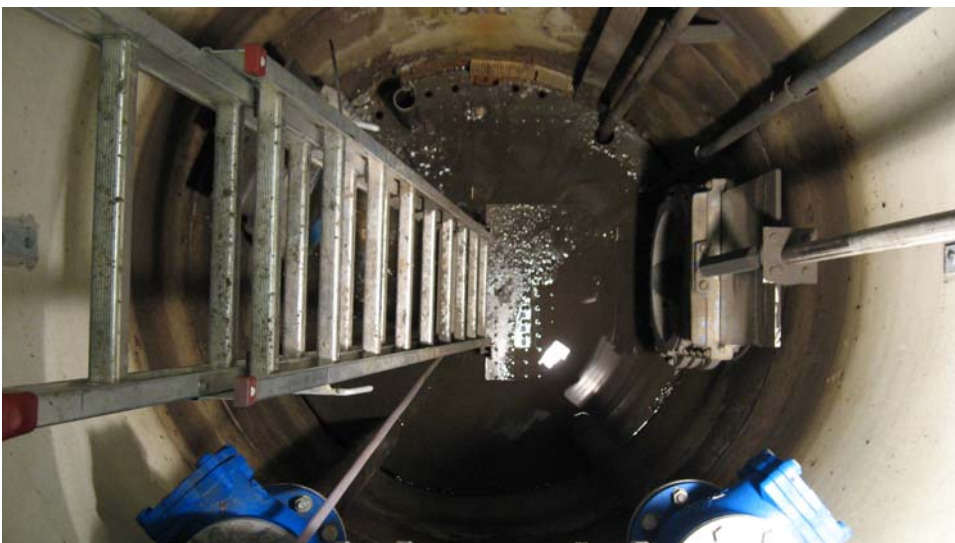
*Gjennomførte nivåmålinger i pumpekum indikerer overløp til Stjørdalselva i 8 eller 9 episoder gjennom avisings sesongen 2006/07. Mengde glykol tilført Stjørdalselva kan ikke beregnes. Mengde glykol tilført kommunalt dyputslipp kan ikke beregnes pga manglende vannføringsmålinger knyttet til utpumpet mengde.*

Figur 10. Pumpekum med vannstand over mellomdekk. Farge på betongvegg viser maksimal vannstand, dvs. godt over rør som gir overløp til Stjørdalselva.

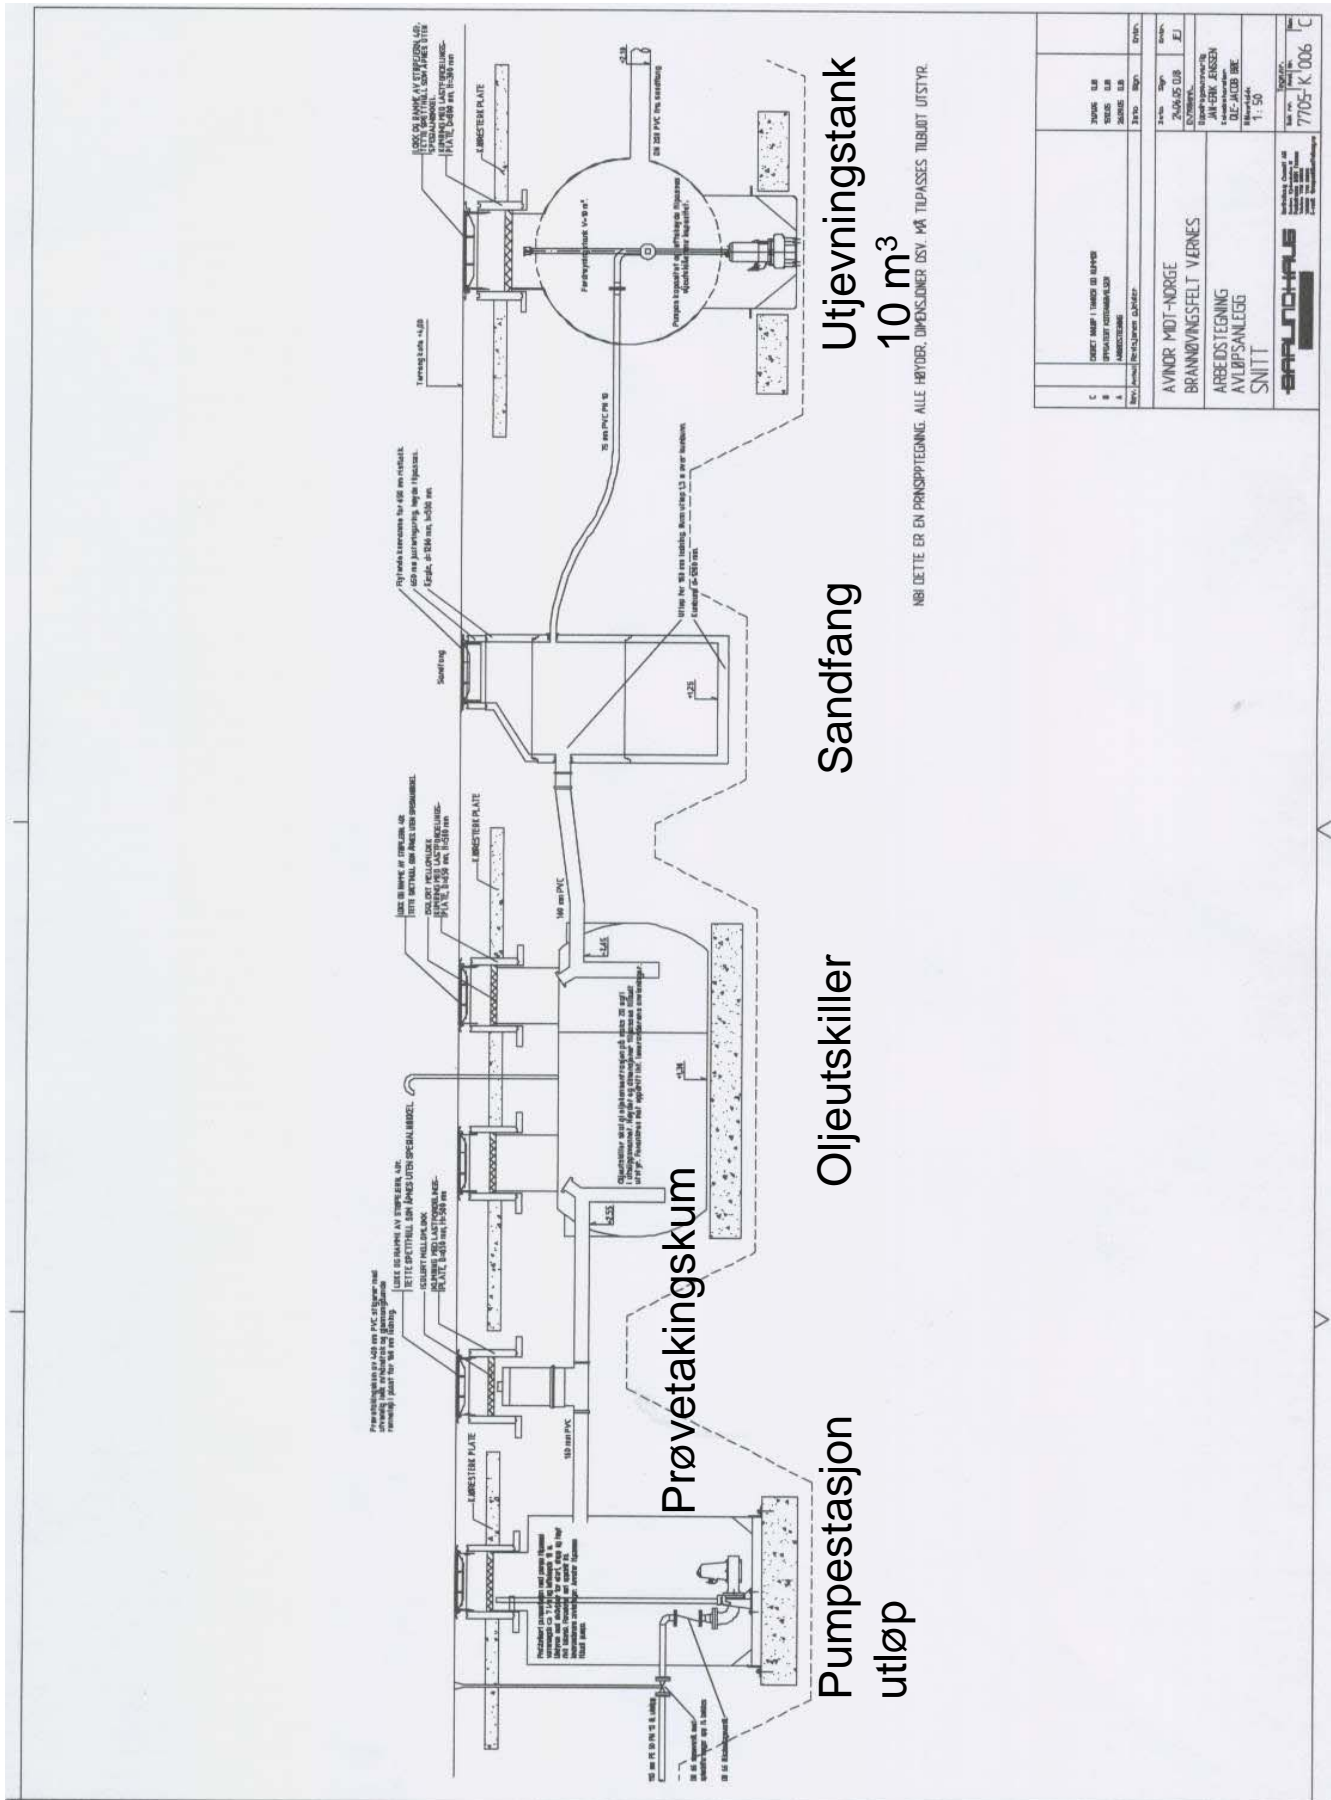
*Renseanlegget for avrenning av vann fra brannøvingsfeltet fungerte ikke tilfredsstillende. Det bør gjøres en grundigere kvalitetssikring av renseanlegg og oppsamlingssystem og det bør tas nye vannprøver når dette er gjort. Brannskum og kjemikaliebruk knyttet til brannøvingsfeltet er ikke vurdert i vår undersøkelse, kun totale hydrokarboner.*

Figur 15. Tegning som viser oppbygging av renseløsning for brannøvningsområde

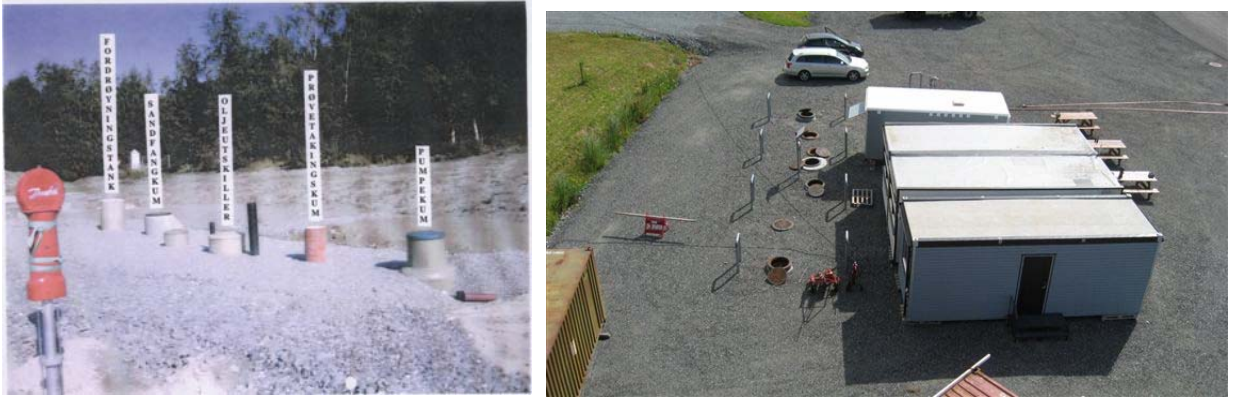
Prøvetakingspunktet ga svært lite vann, selv under øvelse. Det er usikkert hva dette skyldes. Både prøvetakingspunkt og pumpekum for rensset vann var preget av en tynn oljefilm av diesel eller flybensin. Renseanlegget virket ikke å fungere tilfredsstillende. En vannprøve tatt i utløpskum 24.03.07 viste et samlet innhold av hydrokarboner på 63 mg/l, og detaljene viste at det var snakk om diesel eller flybensin. Etter prøvetaking ble det gjort en oppgradering av renseanlegget på brannøvingsfeltet, men en ny vannprøve tatt utløpskum 09.07.07 viste et samlet innhold av hydrokarboner på 144 mg THC/l.

Figur 16. Fotografier som viser inspeksjons- og prøvetakingskummer i renseløsning.

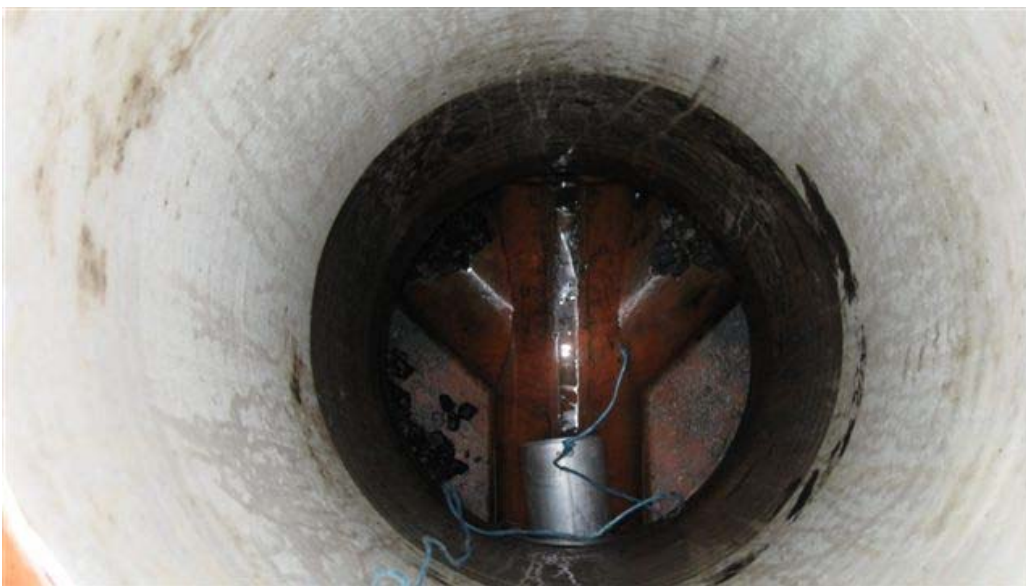
Figur 17. Avrenning og prøvetaking i prøvetakingskum 24.03.07.

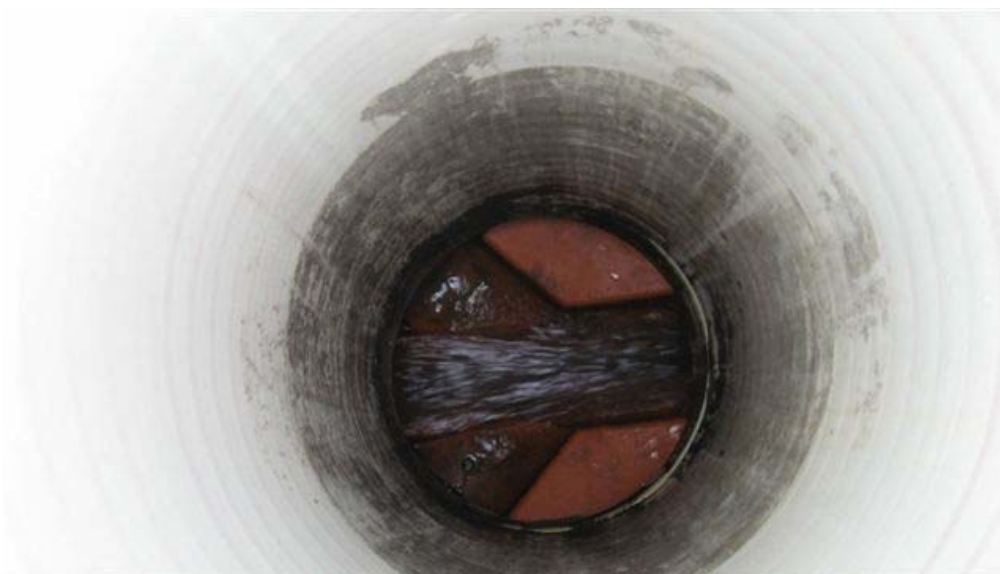
Figur 18. Avrenning i prøvetakingskum 09.07.07.

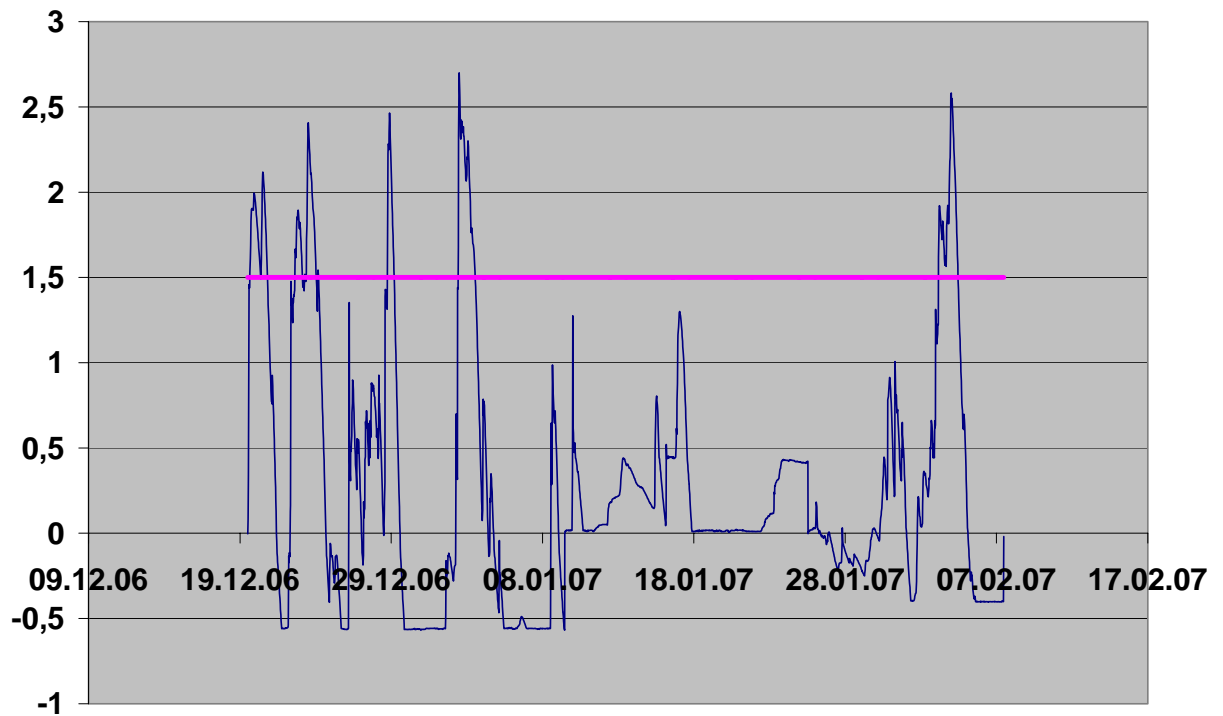
Samlet gjennom avisings sesongen 06/07 har det derfor blitt dokumentert 9 avrenningsepisoder som har gitt overløp av glykolholdig vann fra oppsamlingstank til Stjørdalselva. Resultatene gir ikke grunnlag for å kvantifisere vannmengder og mengde glykol som har blitt ført til overløp.

Figur 21. Logget vannhøyde (m) i pumpekum for glykolholdig vann sammenstilt med laveste nivå for overløp til Stjørdalselva i perioden 09.12.06 - 07.02.07.

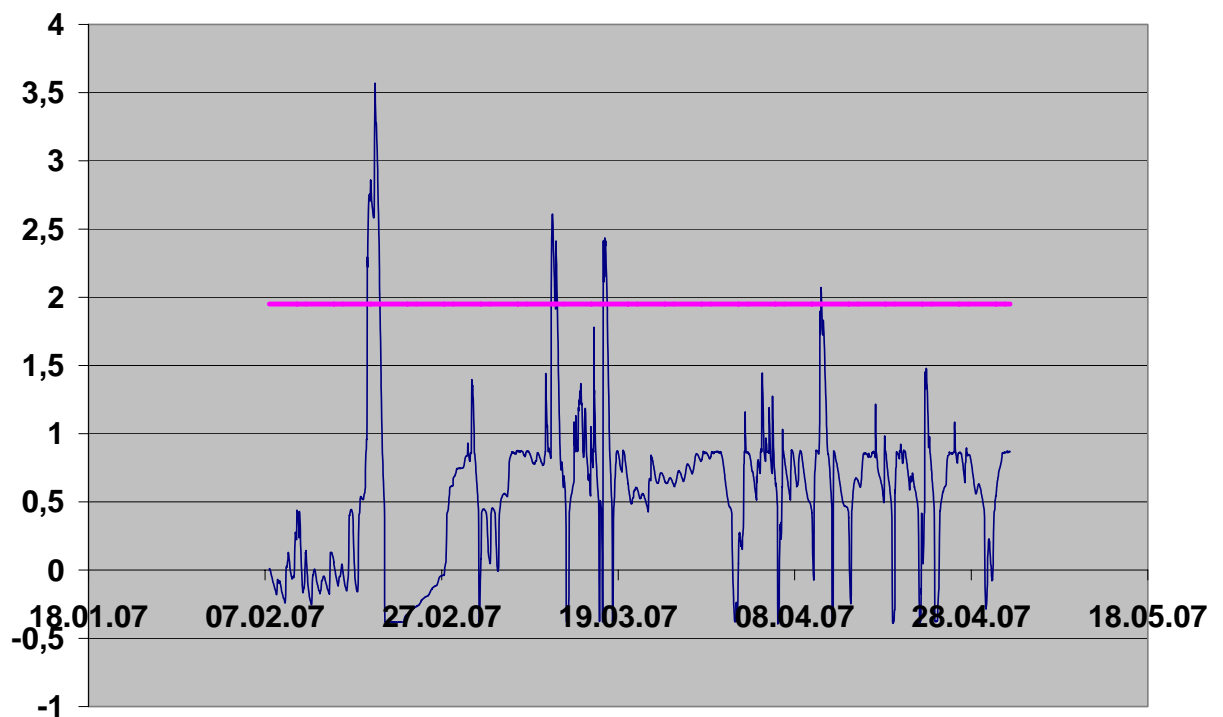
Figur 22 viser vannhøyde i pumpekummen i perioden 07.02.07 - 02.05.07. Resultatene viser at det var 4 avrenningsepisoder som ga overløp av glykolholdig vann til Stjørdalselva.

Figur 22. Logget vannhøyde i pumpekum (m) for glykolholdig vann sammenstilt med laveste nivå for overløp til Stjørdalselva i perioden 07.02.07 - 02.05.07.

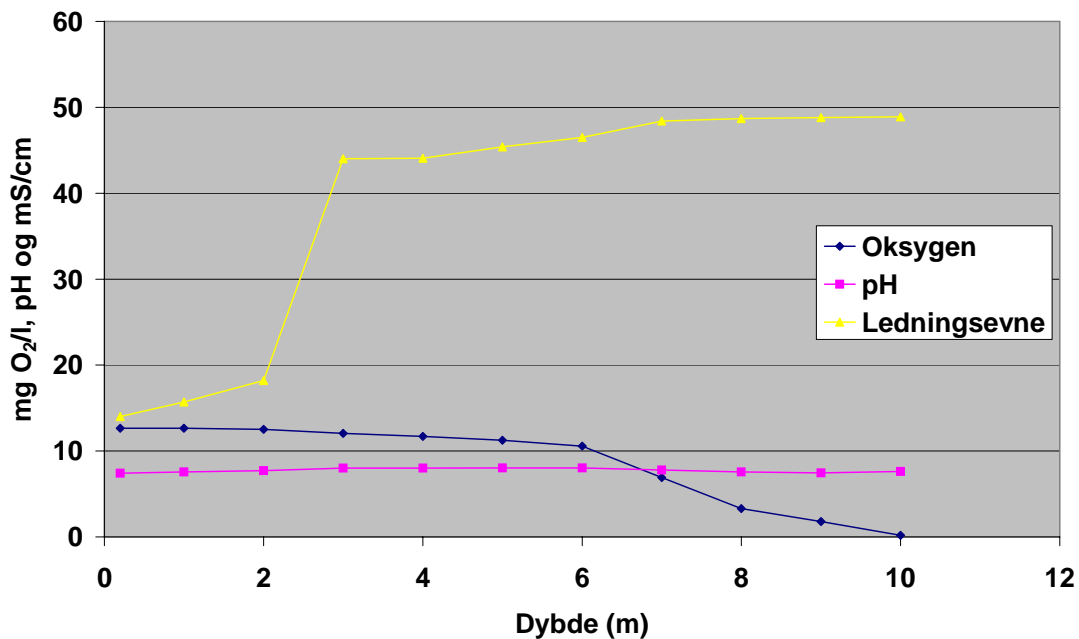
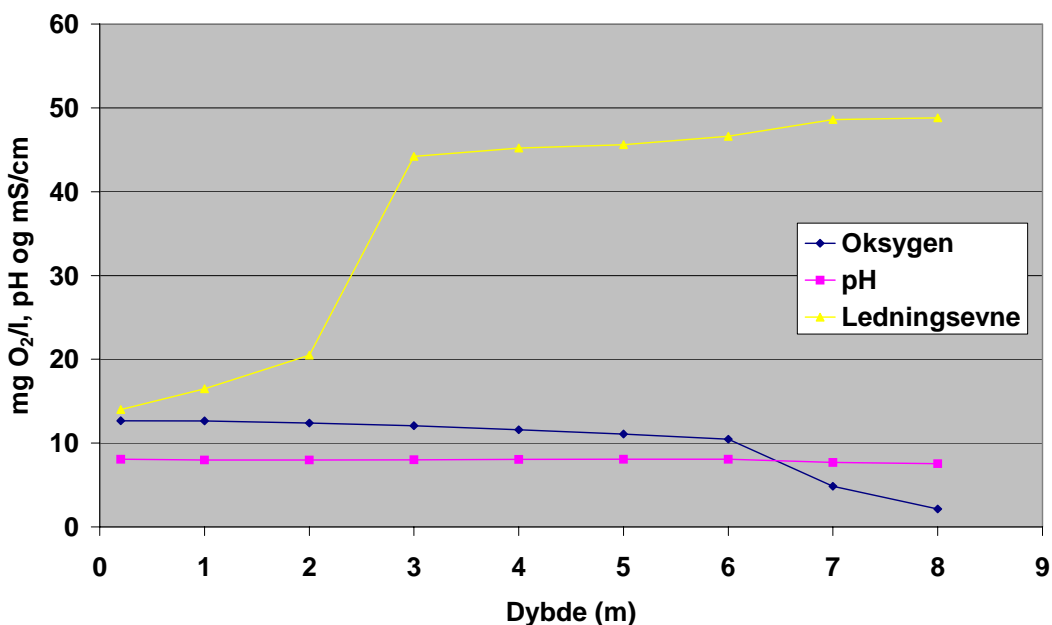
Målinger av dybdeprofil i det gamle elveleiet viste en klar reduksjon av oksygenivået i bunnvannet, dvs. de nederste 2-3 m av en total vannsøyle på 8-10 m. Målinger av ledningsevne viste at de øverste 2 m var preget av ferskvannstilførsler, mens det skjedde en kraftig økning av ledningsevne mellom 2 og 3 m dyp. Deretter skjedde det kun en svak økning av ledningsevnen med økende dyp.

Figur 25. Dybdeprofil for oksygen, ledningsevne og pH i det gamle elveleiet 27.04.07 (31V05955094 – UTM 7038267)

Figur 26. Dybdeprofil for oksygen, ledningsevne og pH i det gamle elveleiet 27.04.07 (32V0595006 UTM7038259).
