Oppdragsgiver  
**Avinor AS**

Rapporttype  
**Hovedrapport**

**2013-06-26**

# MILJØOVERVÅKING TRONDHEIM LUFTHAVN VÆRNES 2012/2013

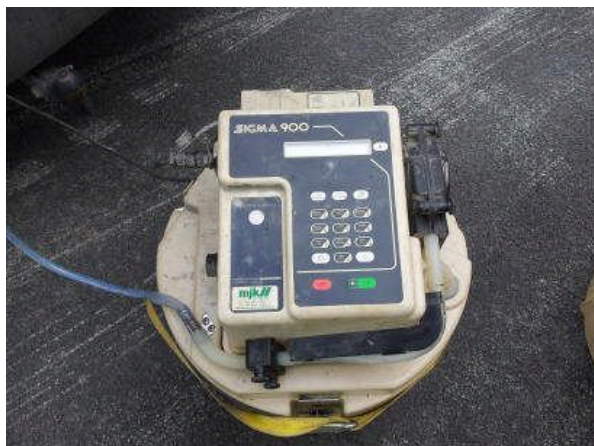
Figur 3. Automatisk prøvetaker, Sigma 900.

Det er utført målinger av pH, temperatur, oksygen og ledningsevne ved hjelp av multimeter (HI98129) og oksygenmåler (OxyGuard) i forbindelse med uttak av vannprøver. For prøvetaking i grunnvannsbrønner er det benyttet grunnvannspumpe (Gigant/MP1). I kummer for oppsamling av overvann er det plassert automatiske prøvetakere (Sigma 900, figur 3). I pumpekum til kommunalt nett er det installert måler for nivålogging (Diver), og i rør som fører overvann til Stjørdalselva er det montert vannføringsmåler (Nivus PCM Pro Ex). For profil- og oksygenmålinger i sjø er det benyttet en CTD med påmontert oksygensonde (SAIV STD/CTD, modell SD204, figur 4).

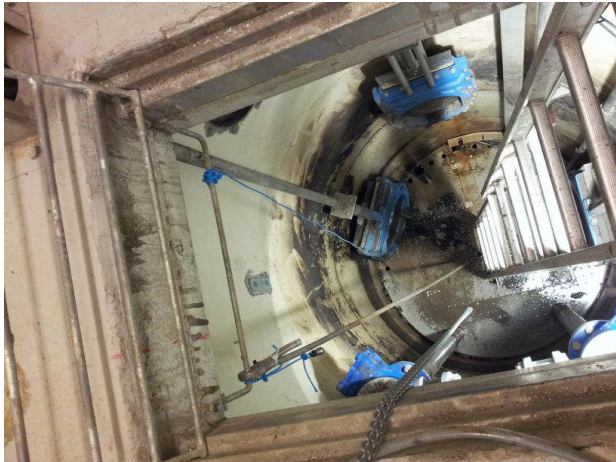
**Figur 10. Fra pumpekum PAV. Overløpsrør til Stjørdalselva kan sees øverst til venstre i kummen (svart åpning).**

Tidligere sesonger har man trodd at overløpsrøret fra PAV til Stjørdalselva (SE) har vært et av rørene lengst nede i kummen. Denne feilantagelsen ble avdekket forrige sesong (2011/2012) og det er grunn til å anta at det ikke har forekommet overløp til elva fra denne kummen (se figur 10).

For sesongen 2012/2013 er det ikke registrert vannivå i kummen som tilsier at det skal ha skjedd overløp til Stjørdalselva (SE). Nivået til overløpsrøret er målt til 470 cm. Det nærmeste vannet i pumpekummen kom til overløpstilstand var ca. 70 cm under overløpsrøret én gang. For øvrig var vannstanden mer enn en meter under overløpsrøret gjennom hele sesongen. Vannnivå i kummen er vist i vedlegg 4.

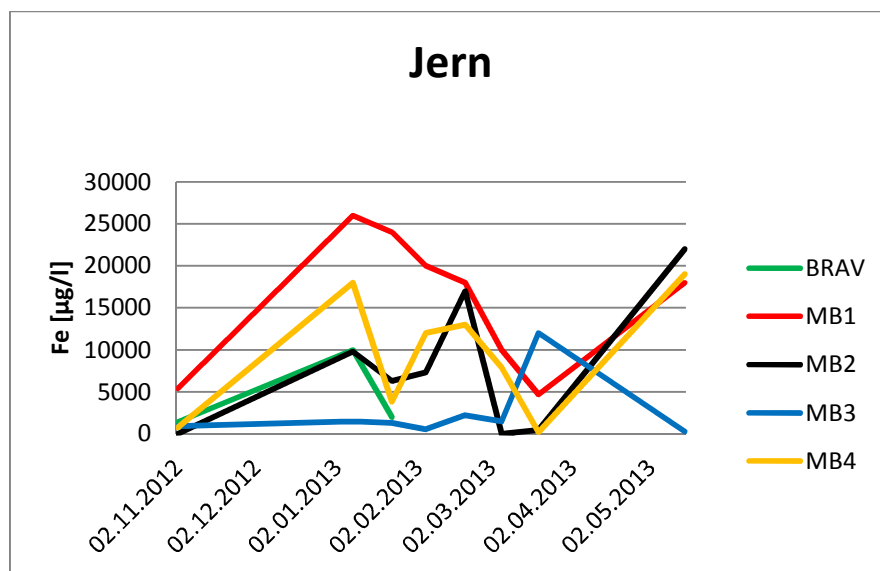
Figur 12. Jernkonsentrasjoner i grunnvannsbrønner.

Figur 12 og 13 viser konsentrasjoner av jern og mangan i de ulike brønnene i perioden november 2012 til mai 2013.

Jern- og manganverdiene varierer i alle brønnene gjennom sesongen. Påviste konsentrasjoner er imidlertid ikke spesielt høye i forhold til konsentrasjoner i brønner oppstrøms flyplassen (Fregstad, 2002 og Hilmo, 2003). Høy ledningsevne har også blitt påvist i grunnvannsbrønner

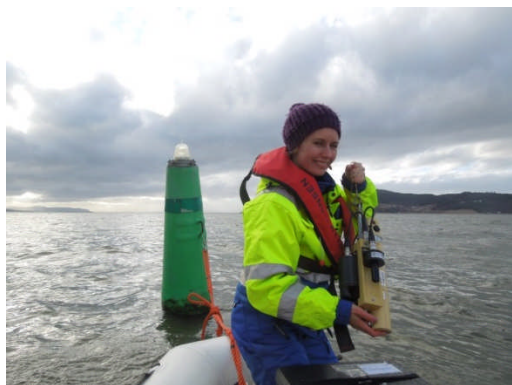
Figur 15. Profilmåling ved SARA.

Det ble gjennomført målinger og prøvetaking ved to lokaliteter utenfor flyplassen for å undersøke mulig påvirkning på sjøresipienten fra flyplassen. Lokalitetene som har blitt undersøkt er 1) dypvannsutslipp fra kommunens renseanlegg (SARA) og 2) det gamle elveleie (GE). Undersøkelsene ble utført 17.04.13. Ved begge stasjoner ble det utført undersøkelse av temperatur, saltholdighet, oksygenmetning og oksygeninnhold med en CTD påmontert oksygensonde. Det ble også tatt prøver av bunnvann og overflatevann ved begge stasjoner som ble sendt til kjemisk analyse. Prøvene ble analysert med hensyn på glykol, formiat, jern, mangan, KOF, tilsetningsstoffer (kun SARA) og nitrogenforbindelser. Klassifisering av vannforekomsten er utført iht Klif's veileder 97:03 (Molvær, 1997).

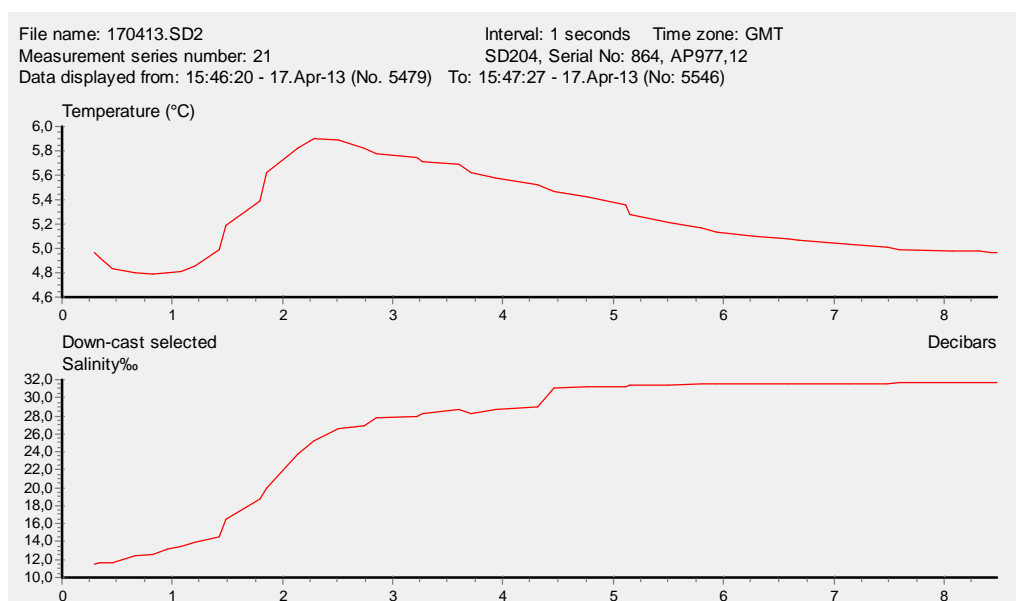
**Figur 18. Temperatursjiktning og saltinnhold i Stjørdalsfjorden på stasjon GEN april 2013.**

I det gamle elveleiet var det maksimale dypet ca 8 m. Overflatevannet, ned til ca 1,5 m, bestod av et ferskere lag med en saltholdighet på ca 13‰, før saltholdigheten økte til ca 30‰ ved 4,5 meters dyp og holdt seg deretter relativt stabilt ned til bunnen. Temperaturen lå på ca 4,8 °C i overflatelaget og økte deretter til 5,8°C ved ca 2 meters dyp, før det igjen sank gradvis nedover mot 5 °C i bunnvannet.

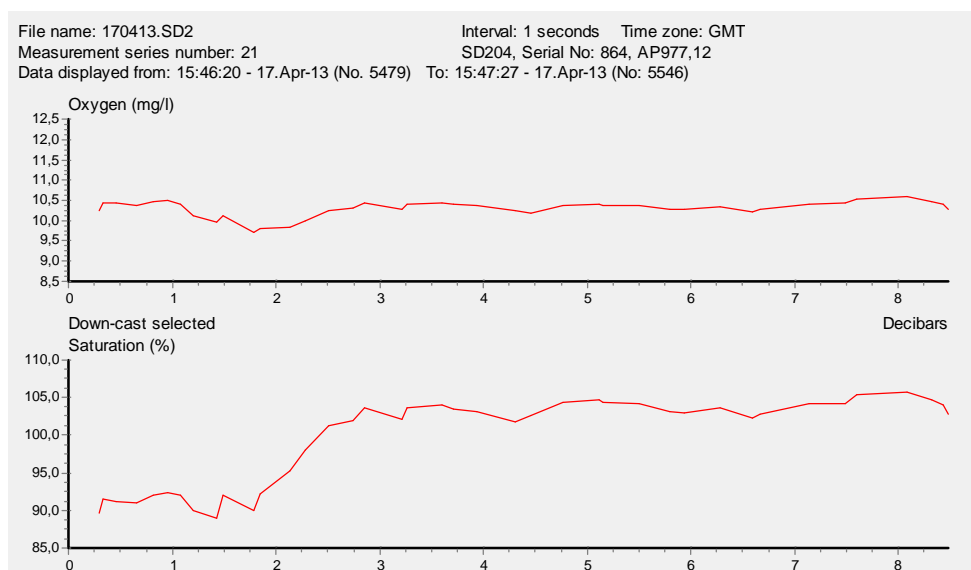
**Figur 19. Oksygenmetning i Stjørdalsfjorden på stasjon GEN april 2013.**

Oksygenkonsentrasjonen var relativt stabil og lå mellom 10 og 10,5 mg/l i hele vannsøylen, noe som tilsvarte en oksygenmetning mellom 95 og 105 % («meget god tilstand»). I 2012 ble det observert lave oksygenverdier i bunnvannet, men dette var ikke tilfellet ved årets undersøkelse. Årsaken kan være at prøvene ikke ble tatt på nøyaktig samme punkt. I 2012 ble profilen tatt ned til 10 m, mens årets undersøkelse kun gikk ned til 8 m. Det er mulig at oksygenverdiene kan være lavere ved andre tidspunkt gjennom avisning-sesongen. Effekten på resipienten vil muligens være høyere på høsten hvor det i tillegg til mulig nedbryting av avisningskjemikalier også vil foregå en nedbryting av plankton som har blomstret opp i løpet av sommersesongen.

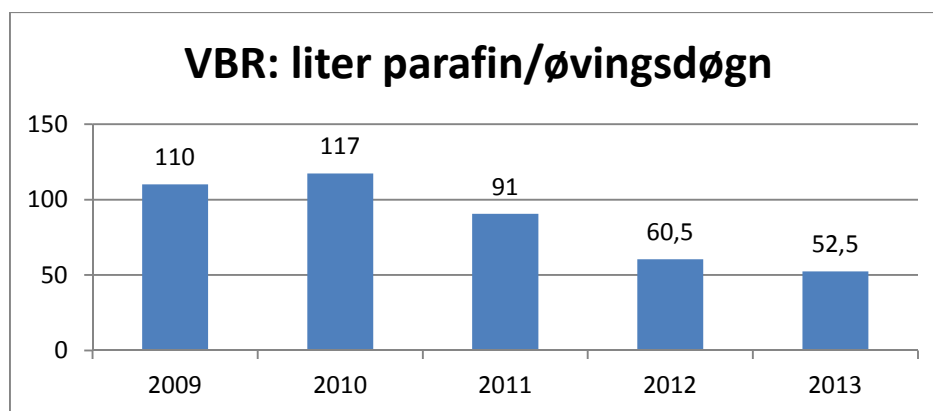
Figur 20. Parafinforbruk per øvingsdøgn.

Figur 20 viser bruk av parafin per øvingsdøgn de siste 5 år.
