Oppdragsgiver
Avinor AS

Rapporttype
Hovedrapport

MILJØOVERVÅKING TRONDHEIM LUFTHAVN VÆRNES 2013/2014

Oppdragsnr.: 6131649
 Oppdragsnavn: Miljøovervåking Trondheim lufthavn Værnes 2013/2014
 Dokument nr.: M-rap-001
 Filnavn: M-rap-001-Miljøovervåking Trondheim lufthavn Værnes 2013-2014 rev.03.doc

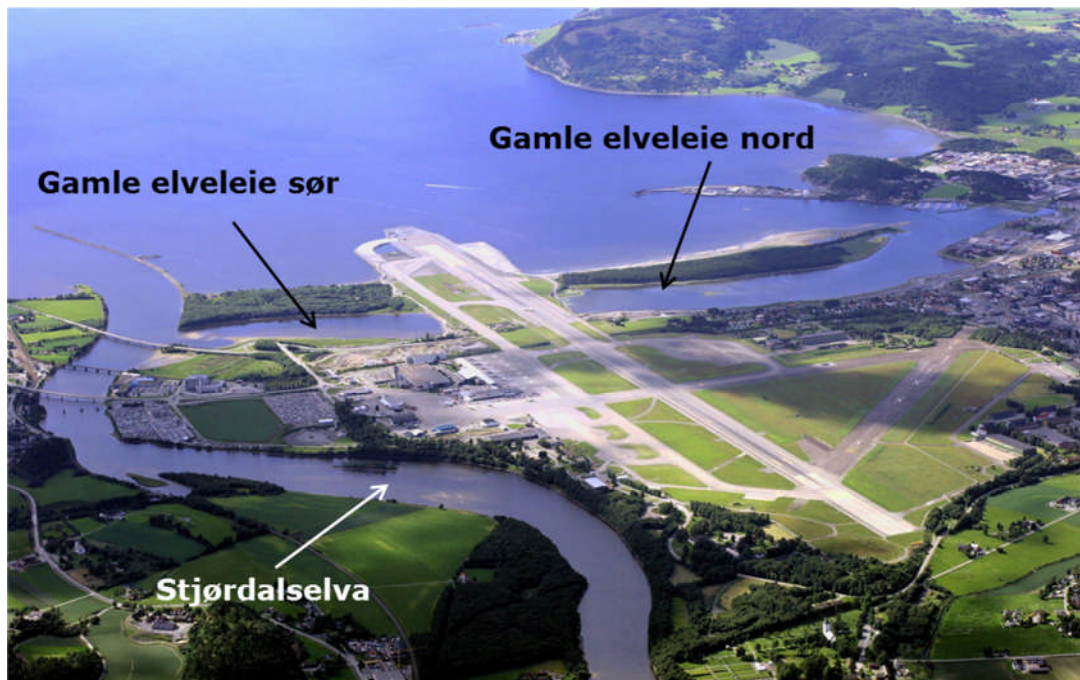
Figur 1. Oversiktsbilde av Trondheim lufthavn Værnes.

Trondheim lufthavn Værnes ligger i Stjørdal kommune i Nord-Trøndelag fylke. Lufthavnen dekker et areal på i underkant av 3 km² og grenser mot Stjørdal sentrum i nord, landbruks- og boarealer mot øst, Stjørdalselva mot sør og Langøra/Stjørdalsfjorden i vest.

Flyplassen er anlagt på elveavsatte masser, hovedsakelig grus-, sand- og siltavsetninger.

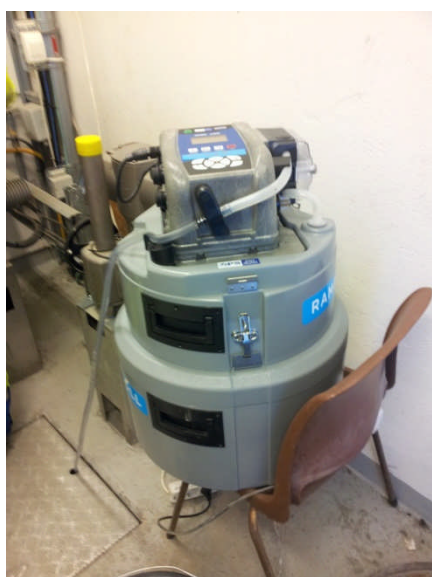
Figur 3. Automatisk prøvetaker, Sigma 900.

Det er utført målinger av pH, temperatur, oksygen og ledningsevne ved hjelp av multimeter (HI98129) og oksygenmåler (OxyGuard) i forbindelse med uttak av vannprøver. For prøvetaking i grunnvannsbrønner er det benyttet grunnvannspumpe (Gigant/MP1). I kummer for oppsamling av overvann er det plassert automatiske prøvetakere (Sigma 900, figur 3). I pumpekum til kommunalt nett er det installert måler for nivålogging (Diver), og i rør som fører overvann til Stjørdalselva er det montert vannføringsmåler (Nivus PCM Pro Ex). For profil- og oksygenmålinger i sjø er det benyttet en CTD med påmontert oksygensonde (SAIV STD/CTD, modell SD204, figur 4).

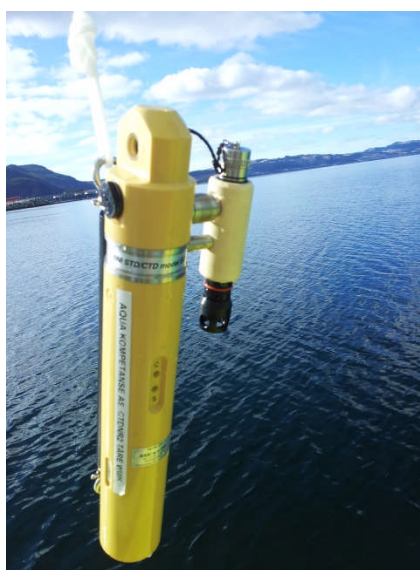
Figur 4. CTD med oksygensonde.

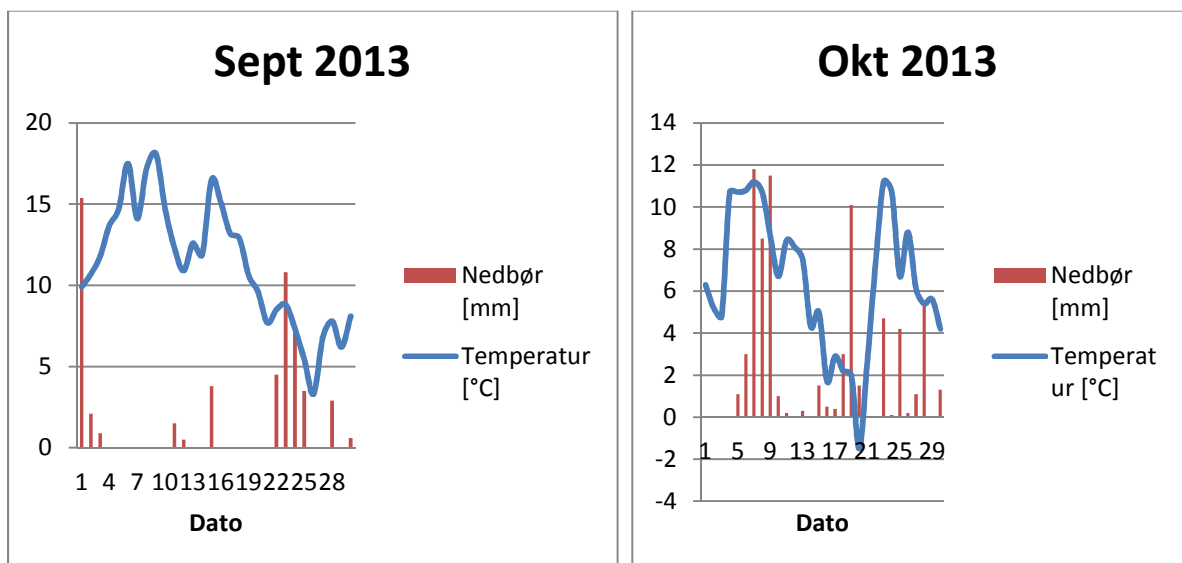
Figur 5. Temperatur og nedbør pr måned gjennom avisingssesongen 2013/2014.

Avisingssesongen 2013/2014 var preget av lange perioder med lite nedbør. Nedbør og temperatur pr måned er vist i figur 5. September, januar og februar lå langt under normalverdiene for nedbør. Januar hadde 3,9 mm nedbør, mens normalverdien er 63 mm. Februar hadde 7,7 mm nedbør, med en normalverdi på 52 mm. Sammenliknet med normalverdiene er det totalt 168,4 mm mindre gjennom denne sesongen (september til mai). November, mars og april hadde nedbør over normalverdiene. Med unntak av november var avrenning fra flyplassområdet merkbart redusert sammenlignet med forrige sesong.

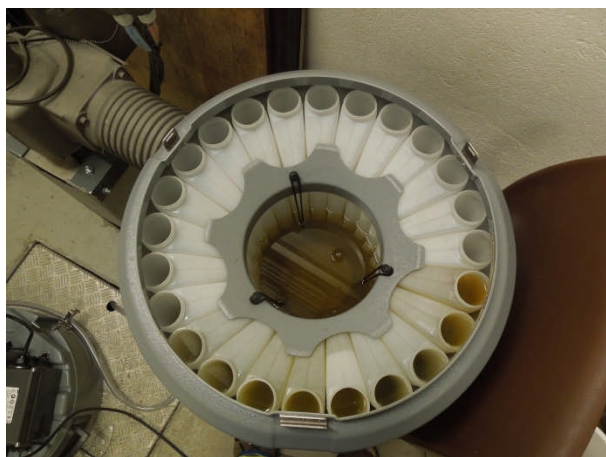
Figur 11. Prøvetaker i PAV hvor 9 døgnflasker er fylt av glykolholdig vann.

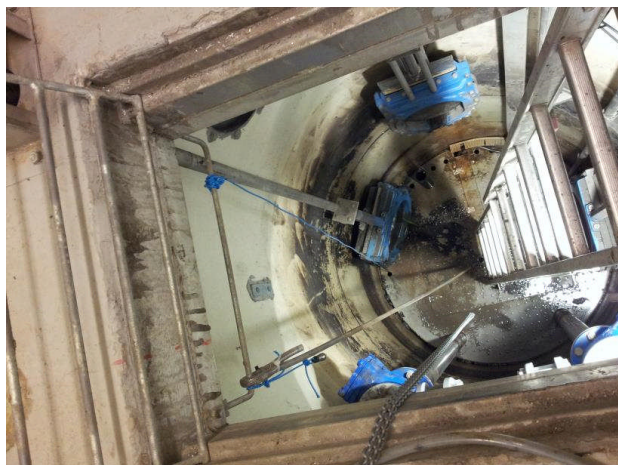
Figur 12. Fra pumpekum PAV. Overløpsrør til Stjørdalselva kan sees øverst til venstre i kummen (svart åpning).

For sesongen 2013/2014 er det ikke registrert vannivå i kummen som tilsier at det skal ha skjedd overløp til Stjørdalselva (SE). Nivået til overløpsrøret er målt til 470 cm. Det nærmeste vannet i pumpekummen kom til overløpstilstand var ca. 60 cm under overløpsrøret én gang (16. november). For øvrig var vannstanden mer enn ca. 80 cm under overløpsrøret gjennom hele sesongen. Vannnivå i kummen er vist i vedlegg 4. Bilde tatt ned i kummen er vist på figur 12.

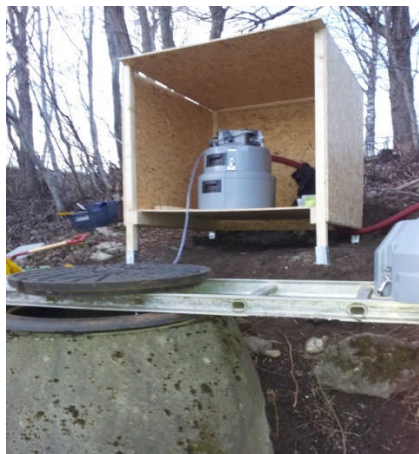
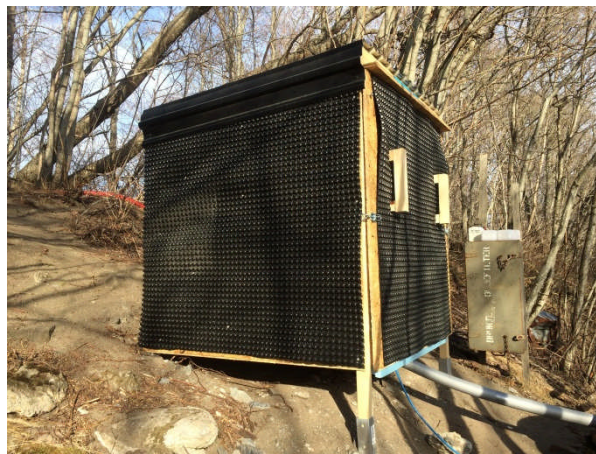
Figur 13. Midlertidig skur for beskyttelse av prøvetaker i utslippspunkt til Stjørdalselva.

I utslippspunktet SE er det installert en vannføringsmåler samt en automatisk vannprøvetaker. Det har tidligere vært utfordrende å ta prøver i dette punktet fordi prøvetakeren har stått utendørs og med batteridrift. Før sesongen 2013/2014 ble det derfor satt opp et midlertidig skydd for prøvetakeren. Prøvetakeren står nå bedre beskyttet, den er koblet til strømnett og det er mulighet for å holde en temperatur som hindrer vannprøvene i å fryse i prøveflaskene. Prøvetaker og skydd er vist i figur 13 nedenfor.

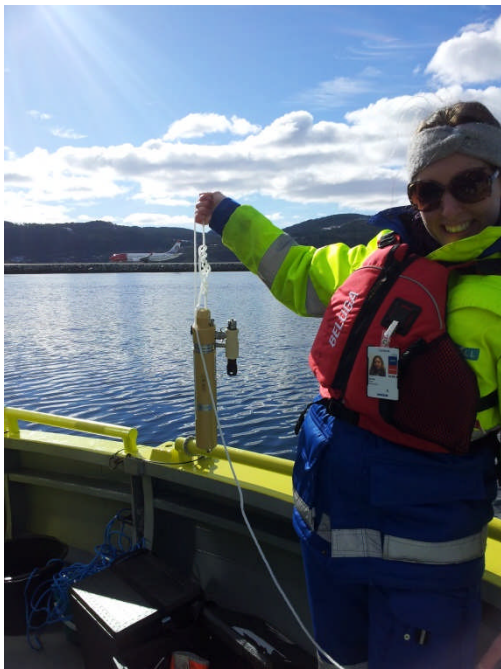
Figur 21. Profilmåling ved SARA.

Undersøkelsene ble utført 09.04.14. Ved begge stasjoner ble det utført målinger av temperatur, konduktivitet, oksygenmetning og oksygeninnhold med en CTD av typen SAIV SD204 påmontert oksygensonde. Det ble også tatt prøver av bunnvann og overflatevann ved begge stasjoner som ble sendt til kjemisk analyse. Prøvene ble analysert med hensyn på glykol, formiat, jern, mangan, KOF, tilsetningsstoffer (kun SARA) og nitrogenforbindelser. Klassifisering av næringssaltinnholdet er utført ihht Miljødirektoratets veileder 97:03 (Molvær, 1997).

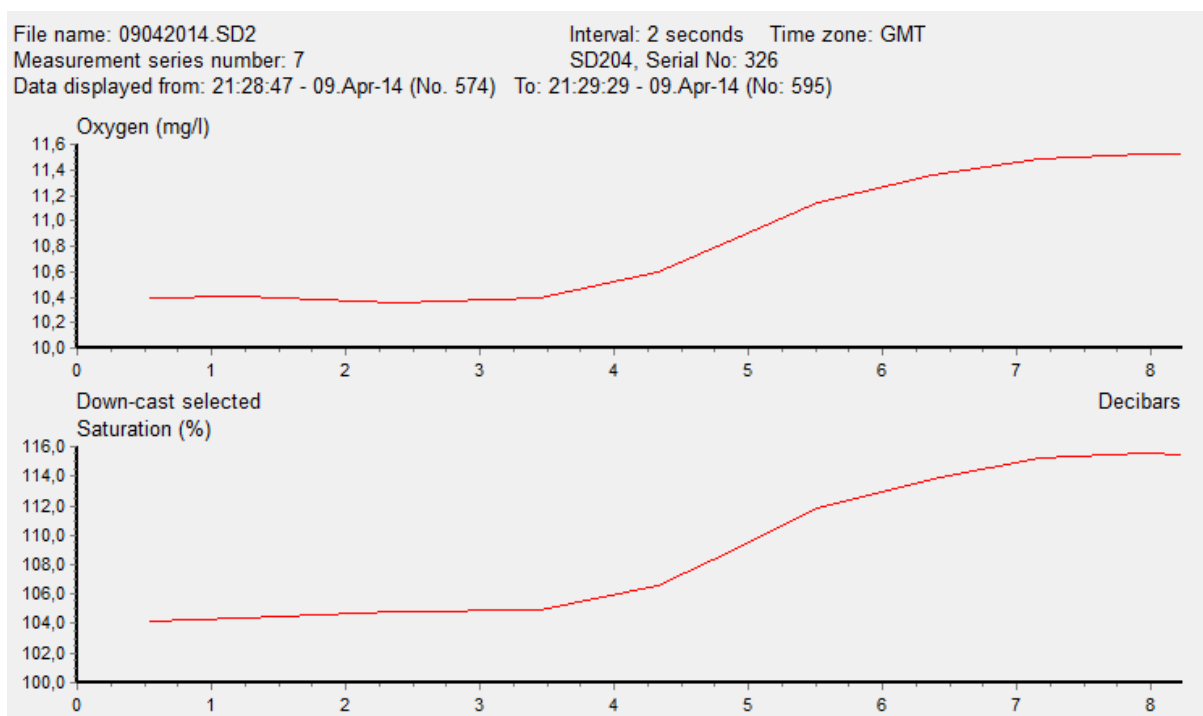
Figur 25. Oksygenmetning i Stjørdalsfjorden på stasjon GE april 2014.

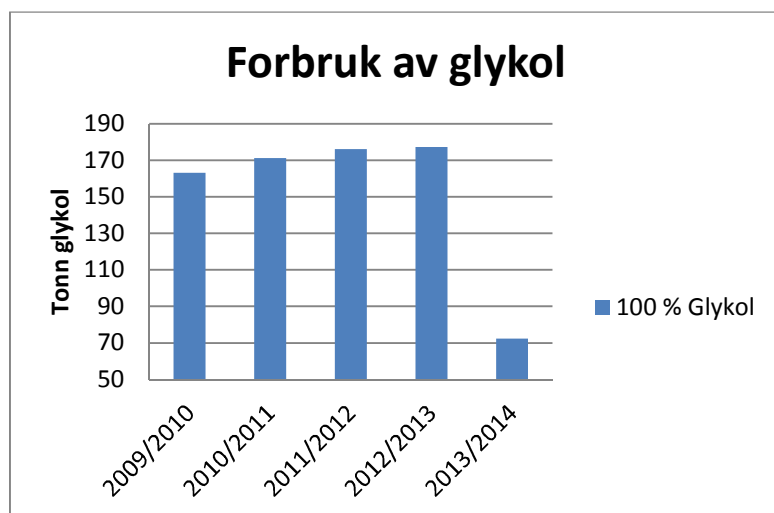
Figur 29. Forbruk av glykol siste 5 sesonger

Mengde glykol var svært lav siste sesong. Dette skyldes hovedsakelig unormale meteorologiske forhold ved flyplassen (omtalt i kapittel 3).
