Oppdragsgiver
Avinor AS

Rapporttype
Hovedrapport

2015-06-15

MILJØOVERVÅKING TRONDHEIM LUFTHAVN VÆRNES 2014/2015

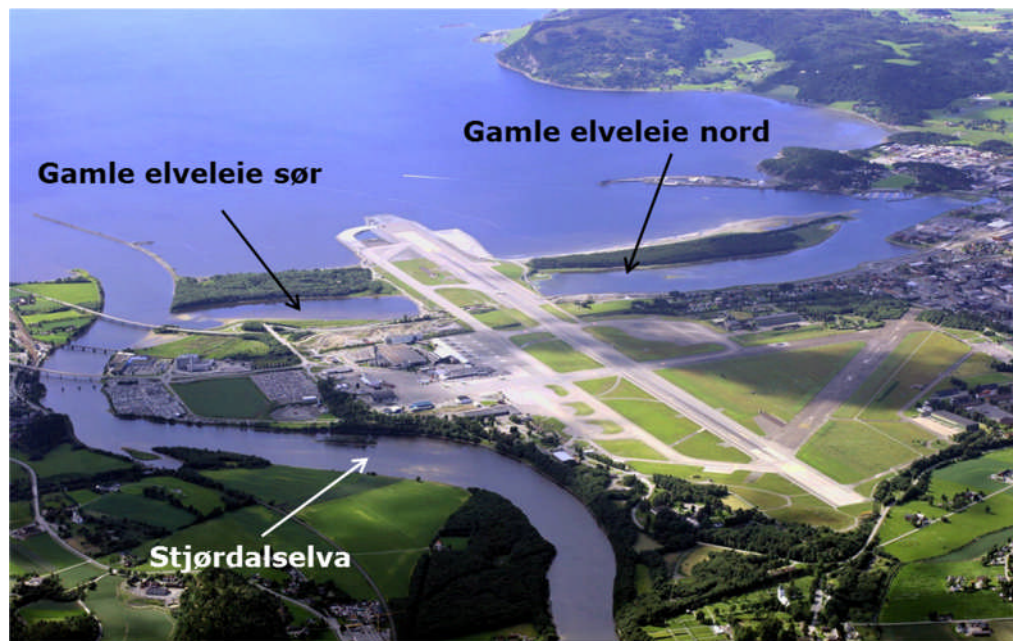
Trondheim lufthavn Værnes ligger i Stjørdal kommune i Nord-Trøndelag fylke. Lufthavnen dekker et areal på i underkant av 3 km² og grenser mot Stjørdal sentrum i nord, landbruks- og boarealer mot øst, Stjørdalselva mot sør og Langøra/Stjørdalsfjorden i vest (figur 1).

Flyplassen er anlagt på elveavsatte masser, hovedsakelig grus-, sand- og siltavsetninger.

Figur 1: Oversiktsbilde av Trondheim lufthavn Værnes

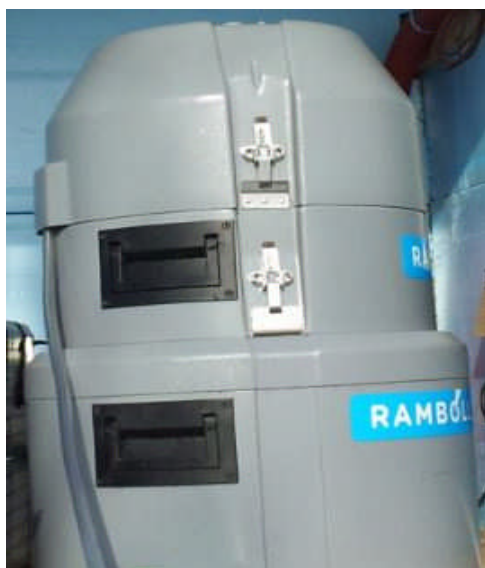
Figur 3: Automatisk prøvetaker, Sigma 900

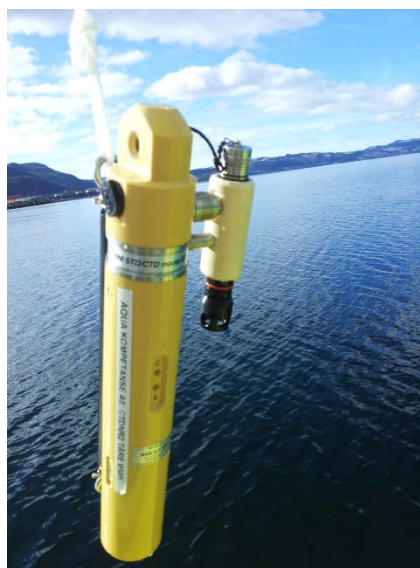
Det er utført målinger av pH, temperatur, oksygen og ledningsevne ved hjelp av multimeter (HI98129) og oksygenmåler (OxyGuard). I kummer for oppsamling av overvann er det plassert automatiske prøvetakere (Sigma 900, figur 3). I pumpekum til kommunalt nett er det installert måler for nivålogging (Diver), og i rør som fører overvann til Stjørdalselva er det montert vannføringsmåler (Nivus PCM 4). For profil- og oksygenmålinger i sjø er det benyttet en CTD med påmontert oksygensonde (SAIV STD/CTD, modell SD204, figur 4).

Figur 4: CTD med oksygensonde

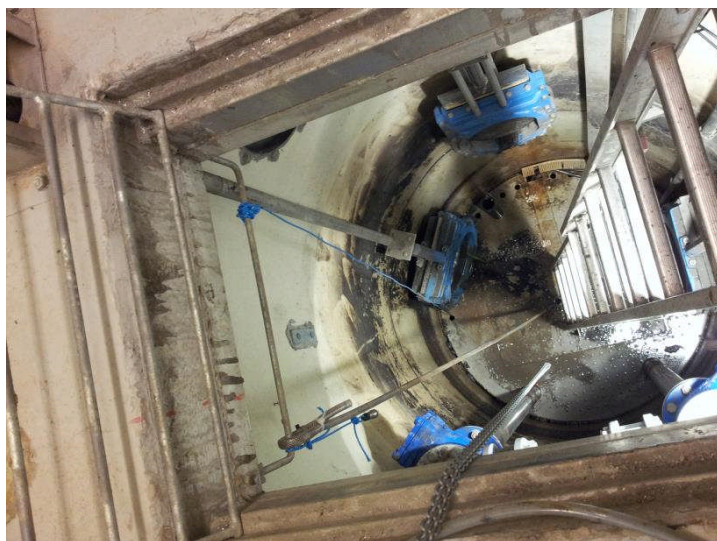
Figur 10: Fra pumpekum PAV. Overløpsrør til Stjørdalselva kan sees øverst til venstre i kummen (svart åpning).

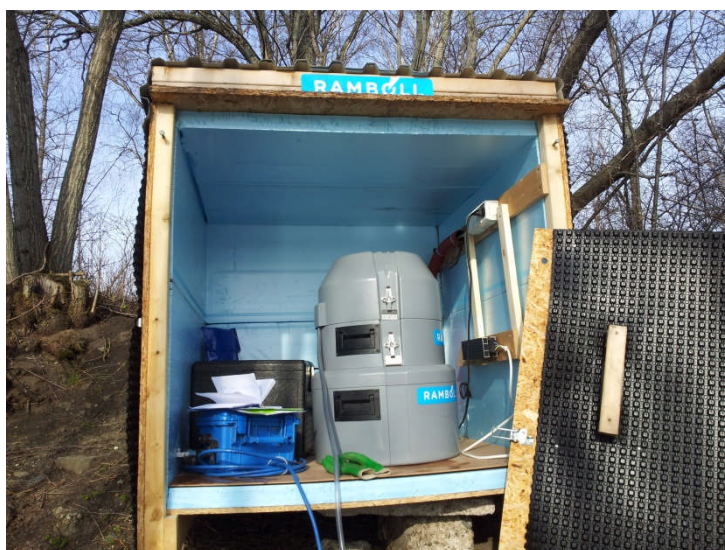
I utslippspunktet SE er det installert en vannføringsmåler i tilførselsrør samt en automatisk vannprøvetaker. Vannprøvetakeren står plassert i en isolert bu med mulighet for oppvarming for å hindre at prøver fryser. Prøvetaker og bua er vist i figur 11.

Figur 11: Midlertidig bu for beskyttelse av prøvetaker i utslippspunkt til Stjørdalselva.

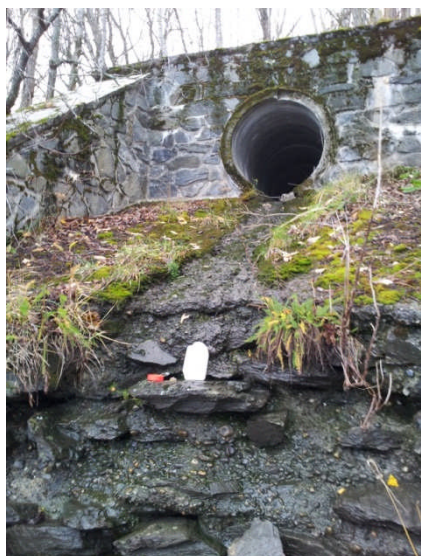
Området nord og øst for PBR har oppsamling av overvann og utslipp til Stjørdalselva via en kulvert (figur 13). Denne kulverten er ofte tørr, men siste sesong har det vært mulig å ta vannprøver her i oktober, januar og april. Analysene viser relativt høye verdier av glykol (80 mg/l) og formiat (214 mg/l) i januar. Også ledningsevne, KOF og TOC er høy i denne prøven. I de øvrige prøver er glykol og formiat ikke påvist over deteksjonsgrensen. Det benyttes formiat for avising av arealene som drenerer til SE2, og i desember og januar ble det benyttet store mengder formiat. Det skal normalt ikke være avrenning av større mengder glykol fra dette området. Glykol kan spres til området via vindflukt fra avisingsplattformen og drypp fra fly som er påført avisingsvæske.

Figur 13: Utslippspunkt SE2

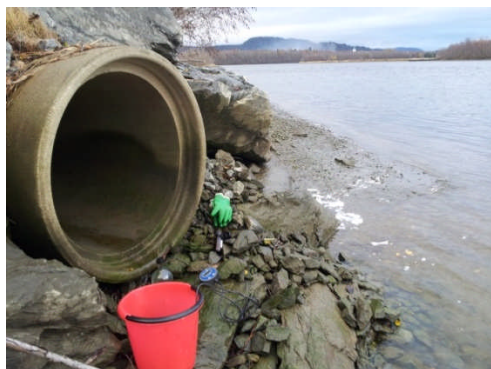
Eventuelle diffuse utslipp fra brannøvingsfeltet skal overvåkes i prøvepunktet KUBR (figur 14). I følge informasjon fra Avinor drenerer et relativt stort område, som inkluderer parkeringsgarasjen mellom bensinstasjonen og Terminal A, en utendørs parkeringsplass og arealer rundt brannøvingsfeltet til dette utslippspunktet.

Figur 14: Utslippspunktet KUBR

Det er tatt ut to prøver i kulverten denne sesongen, i oktober og april (tabell 7). I begge prøvene er det påvist oljeforbindelser (THC), og i prøven fra april er det påvist noe PAH. Innhold av tungmetaller, KOF og TOC fra dette punktet er vurdert i henhold til klassegrenser for miljøkvalitet i ferskvann (Miljødirektoratets veileder, 97:04).

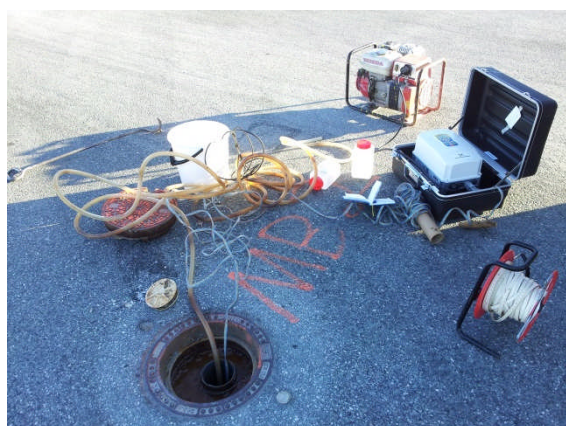
Figur 16: Prøvetaking i grunnvannsbrønn

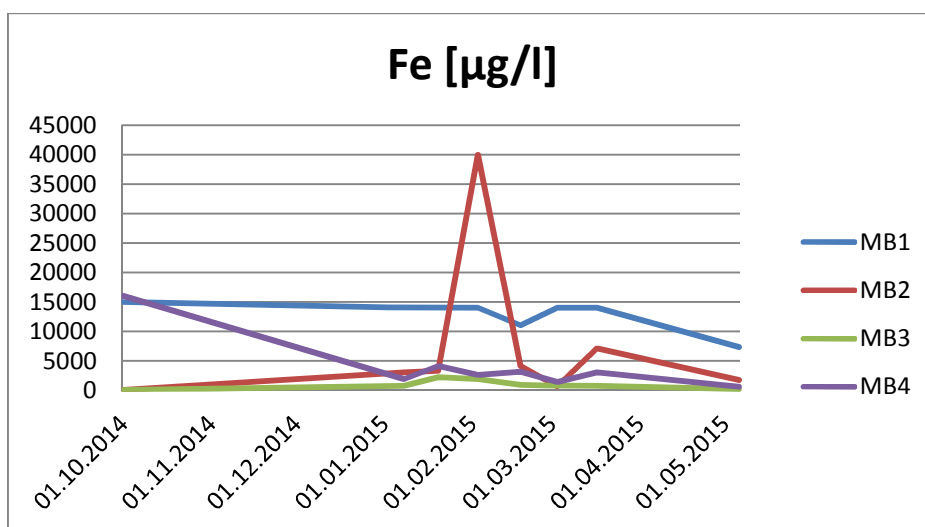
Jernverdiene varierer noe mellom brønnene. I hver enkelt brønn er verdiene imidlertid relativt stabile bortsett fra i brønn MB2. Sammenlignet med konsentrasjoner i andre brønner oppstrøms flyplassen (Frengstad, 2002 og Hilmo, 2003) er ikke verdiene spesielt høye. Når det gjelder manganverdiene er bildet tilsvarende som for jernverdiene. Alle brønner bortsett fra MB2 er relativt stabile.

Figur 17: Jernkonsentrasjoner i grunnvannsbrønner.

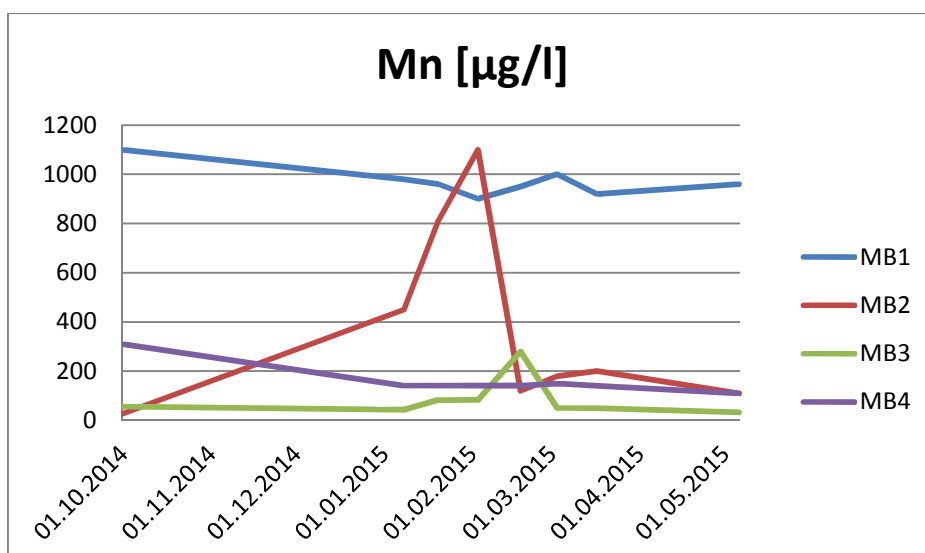
Figur 18: Mangan-konsentrasjoner i grunnvannsbrønner.

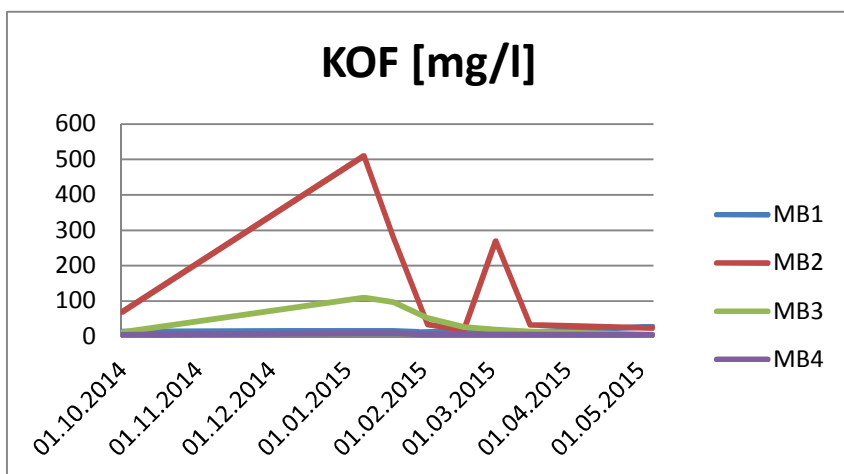
Det er påvist stabile KOF-verdier i brønnene MB1 og MB4. I MB2 varierer verdiene mye, mens i MB3 stiger verdiene noe mot januar for deretter å synke igjen. De høyeste verdiene for KOF er knyttet til perioder hvor det påvises formiat i grunnvannet i MB2 og MB3.

Figur 23: KOF målt i grunnvannsbrønner

Før oppstart av prøvetaking høsten 2014 ble brønnen tømt, spylt og rengjort. Grafene over kan indikere at brønnen ved første prøveuttak var mer på linje med de andre brønnene, mens resultatene senere i sesongen avviker en god del, særlig midt i sesongen når det er størst aktivitet med avising på området. For å undersøke om det med tiltak som tømning, spyling og rengjøring er mulig å unngå prøvetaking av vann som kan være direkte påvirket av aktivitet på overflaten, bør disse tiltakene gjennomføres før hver prøvetaking gjennom en sesong. Resultatene kan gi grunnlag for å vurdere om brønnen eventuelt bør erstattes eller tas ut fra overvåkingsprogrammet.

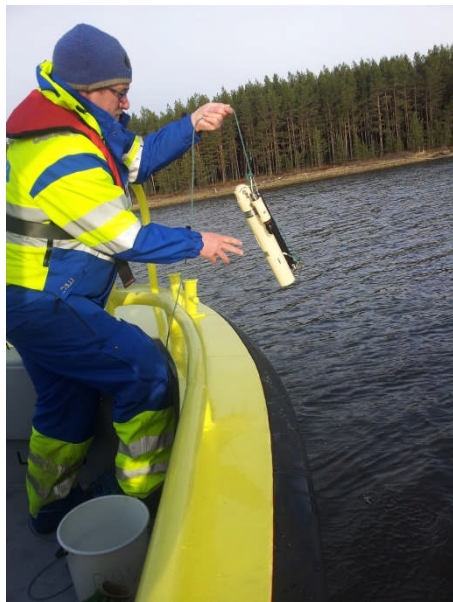
Det ble gjennomført målinger og prøvetaking ved to lokaliteter utenfor flyplassen for å undersøke mulig påvirkning på sjøresipienten fra flyplassen. Lokalitetene som har blitt undersøkt er 1) dypvannsutslipp fra kommunens renseanlegg (SARA) og 2) det gamle elveleie (GE) (figur 24). Undersøkelsene ble utført 14.04.15. Ved begge stasjoner ble det utført målinger av temperatur, konduktivitet, oksygenmetning og oksygeninnhold med en CTD av typen SAIV SD204 påmontert oksygensonde. Det ble i tillegg tatt prøver av bunnvann og overflatevann ved begge stasjoner som ble sendt til kjemisk analyse. Prøvene ble analysert med hensyn på glykol, formiat, jern, mangan, KOF, TOC og nitrogenforbindelser. Klassifisering av næringssaltinnholdet er utført ihht Miljødirektoratets veileder 02:2013.

Figur 24: Profilmåling ved GE.

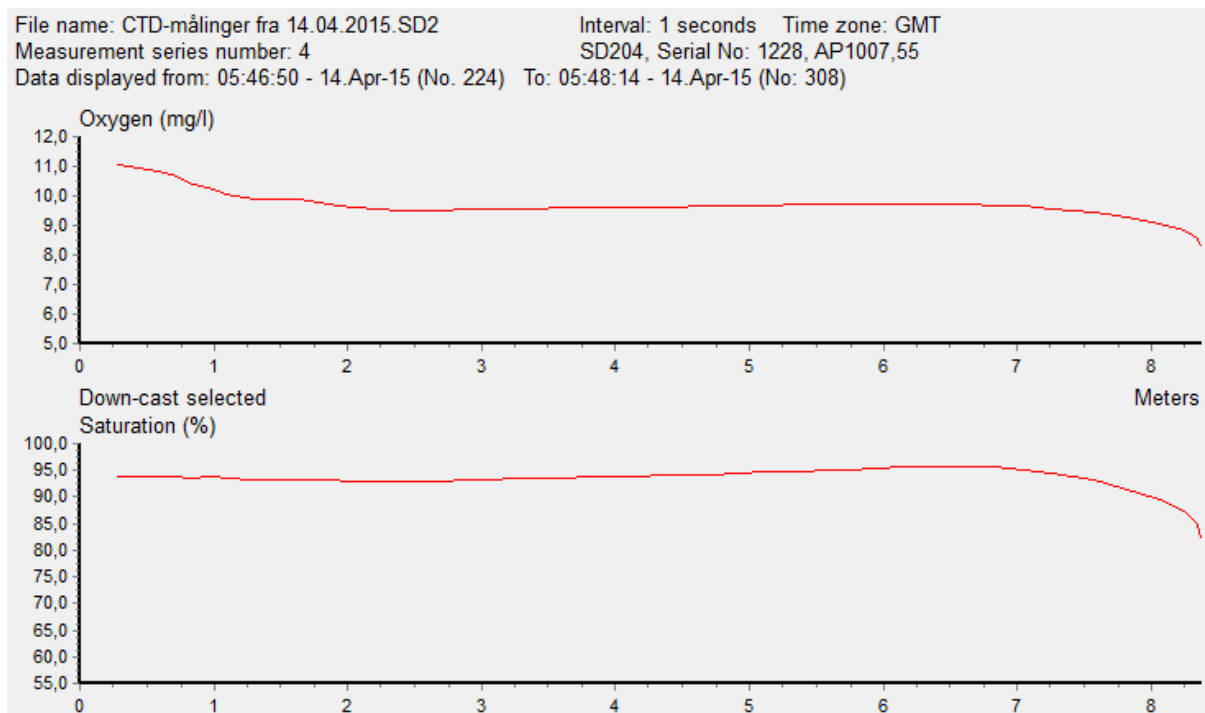
Oksygenkonsentrasjonen var relativt stabil og lå mellom 11 og 9 mg/l i hele vannsøylen, noe som tilsvarte en oksygenmetning mellom 85 og 95% («meget god tilstand») (figur 28).

Oksygeninnholdet var noe høyere i de øverste meterne enn lenger ned i vannsøylen. Det skyldes antagelig forskjellen i temperatur, ettersom oksygenmetningen var relativt jevn. Både undersøkelsene fra 2014 og 2015 tyder på god vannutskiftning i bunnvannet, men det ble observert lukt av hydrogensulfid ved enkelte av de grunnere områdene under undersøkelsene i 2014. I 2012 ble det observert lave oksygenverdier ved GE. Dette tyder på at vannutskiftningen og oksygeninnholdet kan være variabelt mellom ulike deler av området og mellom ulike år og tidspunkt. Det er også mulig at prøvene ikke er tatt på nøyaktig samme punkt alle år. I 2012 ble profilen tatt ned til 10 m dyp, mens ved årets undersøkelse var dypet kun 8 meter. Det er også mulig at oksygenkonsentrasjonene i resipienten vil være lavere på høsten hvor det i tillegg til mulig nedbrytning av avsningskjemikalier også vil foregå en nedbrytning av plankton som har blomstret opp i løpet av sommersesongen.

Figur 28: Oksygenmetning i Stjørdalsfjorden på stasjon GE april 2015.

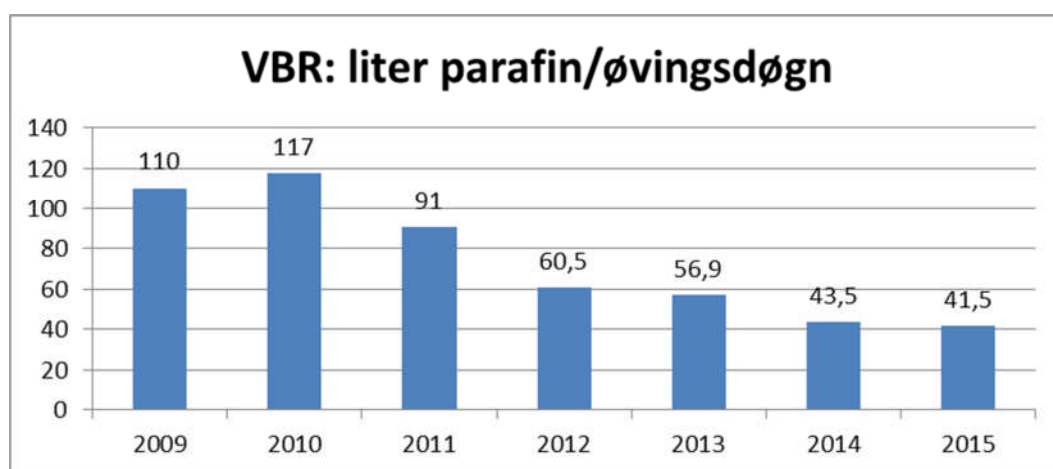
Figur 30 viser bruk av parafin per øvingsdøgn de siste 7 år. Forbruk av parafin per øvingsdøgn har blitt mer enn halvert siden 2010.

Figur 30: Parafinforbruk per øvingsdøgn.
