Oppdragsgiver
Avinor AS

Rapporttype
Årsrapport

MILJØOVERVÅKING TRONDHEIM LUFTHAVN VÆRNES 2015/2016

Oppdragsnr.: 1350011269
 Oppdragsnavn: Miljøovervåking Trondheim lufthavn Værnes 2015/2016
 Dokument nr.: M-rap-001
 Filnavn: M-rap-001-Miljøovervåking Trondheim lufthavn Værnes 2015-2016.doc

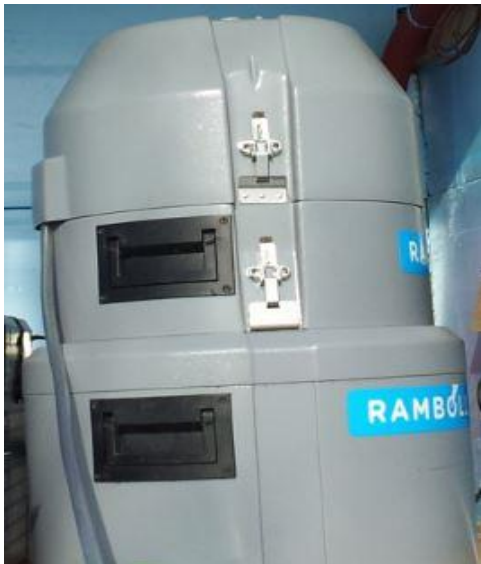
Figur 3: Automatisk prøvetaker, Sigma 900, ble benyttet i PAV fra 25. februar 2016.

I pumpekum til kommunalt nett (PAV) ble det i februar installert en automatisk prøvetaker av typen Sigma 900 (figur 3). Videre ble det installert en måler for vannivå (Diver) for å overvåke eventuelle overløp fra kummen og til utslippspunktet ved Stjørdalselva (SE) (figur 4).

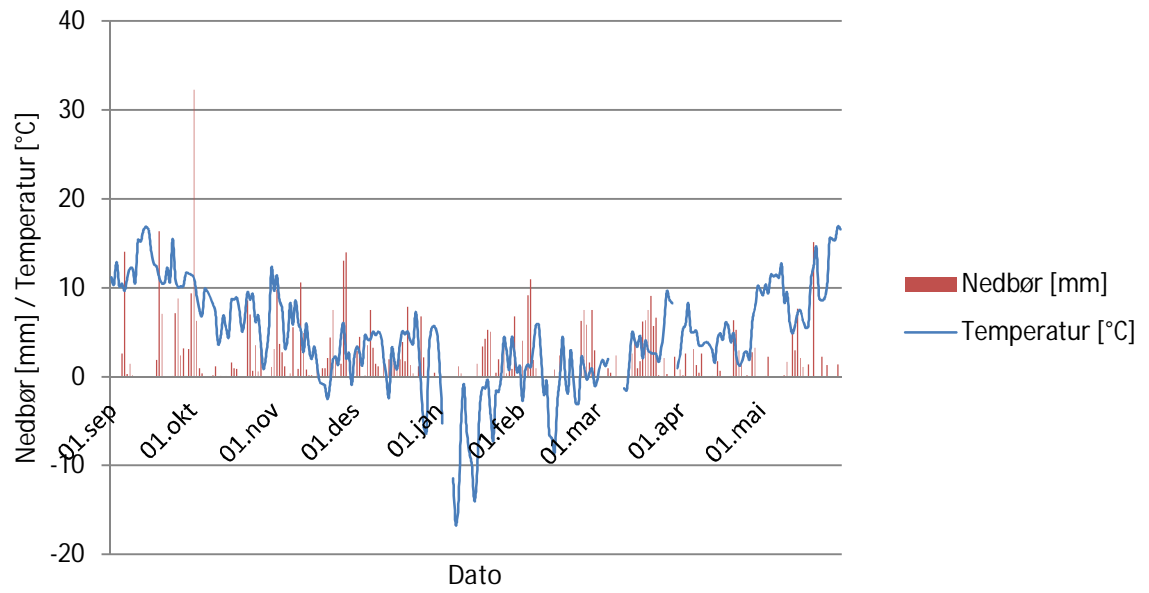
Figur 5: Temperatur og nedbør pr måned gjennom avisings sesongen 2015/2016.

På grunn av relativt høye temperaturer sammenliknet med normaltemperaturer, kom mer nedbør i form av regn enn det som er normalt. Det antas at dette hadde betydning for avrenningen gjennom vinteren, men dette er ikke bekreftet siden avrenningsdata for utslippspunktet til Stjørdalselva (SE) ikke er tilgjengelig denne sesongen. Desember, januar og februar hadde kalde perioder. Meteorologiske data viser at denne sesongen kan betraktes som en mild sesong, med relativt lite nedbør, tilsvarende som de to forrige sesongene. Forbruket av glykol til avisning er likevel relativt høyt, se nærmere beskrivelse i kapittel 4. Grafer som framstiller temperatur og nedbør er vist i figur 5.

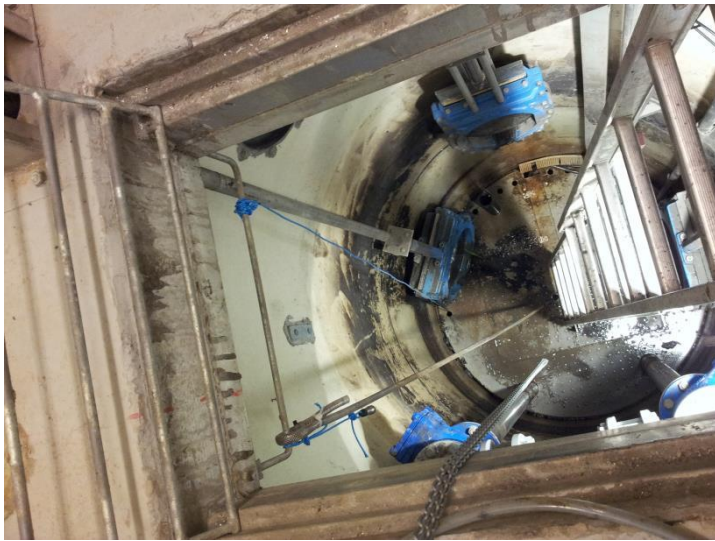
Figur 12: Fra pumpekum PAV. Overløpsrør til Stjørdalselva kan sees øverst til venstre i kummen (svart åpning)

I pumpekummen PAV er det et nødoverløp som leder vann til utslipp i Stjørdalselva (SE). I sesongen 2015/2016 ble det ikke registrert høyde på vannivået i kummen fram til 25. februar 2016. Etter 25. februar har vannivå blitt overvåket ved logging av vannivå i kummen. Det er ikke registrert nivåer i kummen som tilsier at det skal ha skjedd overløp til Stjørdalselva (SE) i denne perioden. Nivået til overløpsrøret er målt til 470 cm. Det nærmeste vannet i pumpekummen kom til overløpstilstand var ca. 2,0 m under overløpsrøret ca. 7 ganger (i mars, april og mai i forbindelse med en korte perioder med mye nedbør). For øvrig var vannstanden mer enn 3,40 m under overløpsrøret gjennom mesteparten av målesesongen fra februar til mai. Bilde tatt ned i kummen er vist i figur 12.

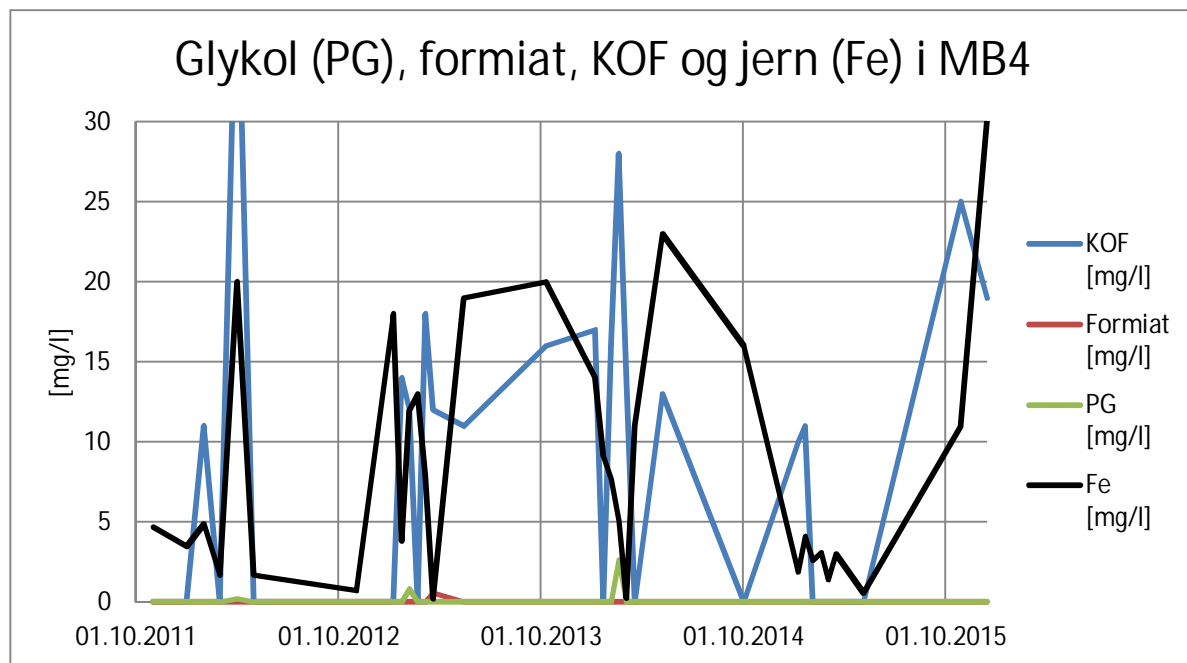
Figur 22: Glykol, formiat, KOF og jern i MB4 fra 2011 til 2016

Brønn MB4 ligner noe på brønn MB1 i og med at det sjelden påvises avisingksjermikalier, mens KOF- og jern-verdiene varierer en god del.
